SERVICE INFO – LuK 0089

Dvoulamelová spojka LuK

Poškození při přepravě v důsledku nesprávné manipulace

Obj. č.: 640 3006 18
640 3027 18

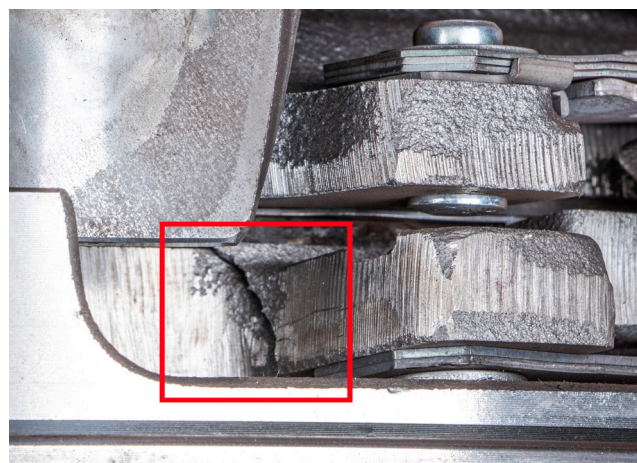
Obrázek 1: Rozlomený náliček uchycení tangenciální listové pružiny

Hlavním důvodem jsou boční rázová zatížení, která mohou vzniknout při nesprávném nakládání nebo při nedostatečném zajištění nákladu. To obvykle vede k odlomení náliček pro uchycení tangenciálních listových pružin (obrázek 1), což pak vede k problémům s vypínáním spojky. Kromě toho se mohou úlomky náličku nebo části tangenciální listové pružiny náhle uvolnit i při nízkých otáčkách a vážně poškodit zvon obalu převodovky. Poškozený přítlačný kotouč by za žádných okolností neměl být namontován, protože jinak lze počítat s velmi vysokými následnými náklady.

- Balení spojky by mělo být při dodání téměř nepoškozené. V případě poškození obalu při přepravě musí být provedena přesná vizuální kontrola spojky s ohledem na uvedená poškození.
- Je třeba se vyvarovat jakéhokoli rázového zatížení spojky, zejména na boční straně.
- Vzhledem k relativně vysoké hmotnosti spojky se doporučuje použít pro každou manipulaci vhodné zvedací zařízení.
