Opěrné ložisko pružicí jednotky

vhodné pro: Audi A3/Sportback (viz č. 1K0 412 331 B)
Seat Altea, Toledo (viz č. 1K0 412 331 B)
Škoda Octavia (viz č. 1K0 412 331 B)
VW Caddy, Golf 5/Plus, Touran (viz č. 1K0 412 331 B)

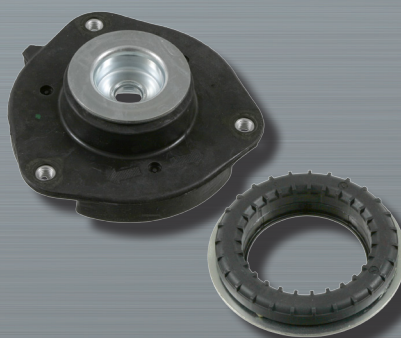
Opr. sada
SWAG č. 32 92 2502

Kromě opěrného ložiska pružicí jednotky
je nutné vyměnit také ložisko
(SWAG č. 32 92 2498)! Vše rychle po ruce:
opravná sada SWAG č. 32 92 2502
obsahuje všechny vyměňované prvky
opěrného ložiska pružicí jednotky
(32 92 2500) a ložisko (32 92 2498).
