## SERVICE INFO – FAG 0025

# RIU 566425.H195 a 566283.01.H195

## Montážní pokyny

Výrobci:	DAF Renault Volvo
Obj. č.:	566425.H195 566283.01.H195
Konstrukce:	Repair Insert Unit (RIU) (opravné sady náboje kola)

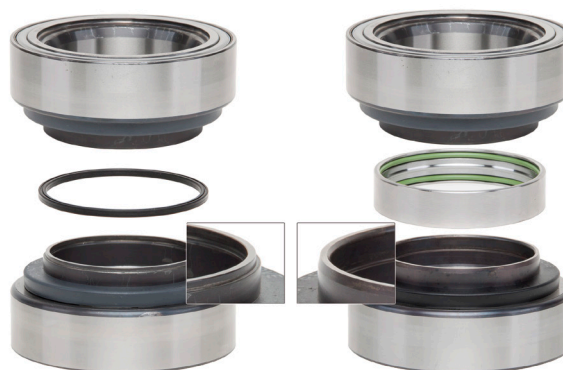
Obrázek 1: Rozdíly ve verzích FAG (vlevo) a OES (vpravo)

Výše uvedené FAG RIU vykazují nepatrné optické rozdíly vůči originálním náhradním dílům. To je podmíněno výrobními postupy a nejedná se o závadu. RIU mají stejné vlastnosti a funkce a mohou být v případě opravy vyměněny bez omezení za originální díl.

Technická charakteristika: U původně použitých ložisek kol jsou dva těsnící kroužky (O-kroužky) v kovovém kroužku. Ten se při montáži nasune přes oba vnitřní kroužky.

U opravárenského řešení FAG je použit jeden O-kroužek, který není přidržován kovovým kroužkem, ale je umístěn při montáži mezi oběma polovinami ložiska kola. Toto utěsnění splňuje rovněž všechny vlastnosti relevantní pro toto použití a má pouze jiný konstrukční tvar.
